**龙青高速公路（青岛段）  
竣工验收阶段  
安全性评价报告  
（公示版）**

华杰工程咨询有限公司

2021 年 9 月

## 龙青高速公路（青岛段）竣工验收阶段 安全性评价报告

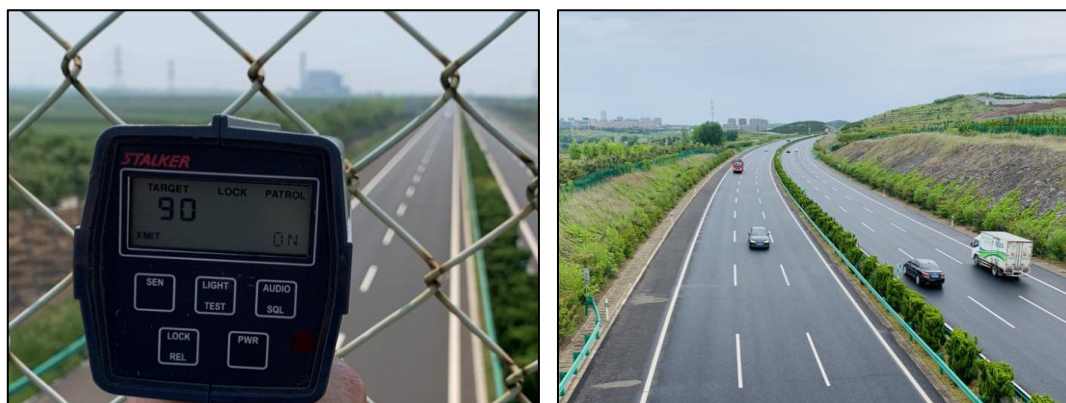
图 4-1 龙青高速公路（青岛段）STALKER 雷达测速仪观测

(1) STALKER 雷达测速仪是一种高性能手持型雷达测速仪，其频率为  $10525\pm 25\text{MHz}$ ；发射功率为  $10\sim 30\text{mW}$ ；最远测速距离：对大型车辆 800m；对小型车辆 500m；其测速范围在每小时 17km 至 199km 之间，100km/h 的误差不大于 1km/h。

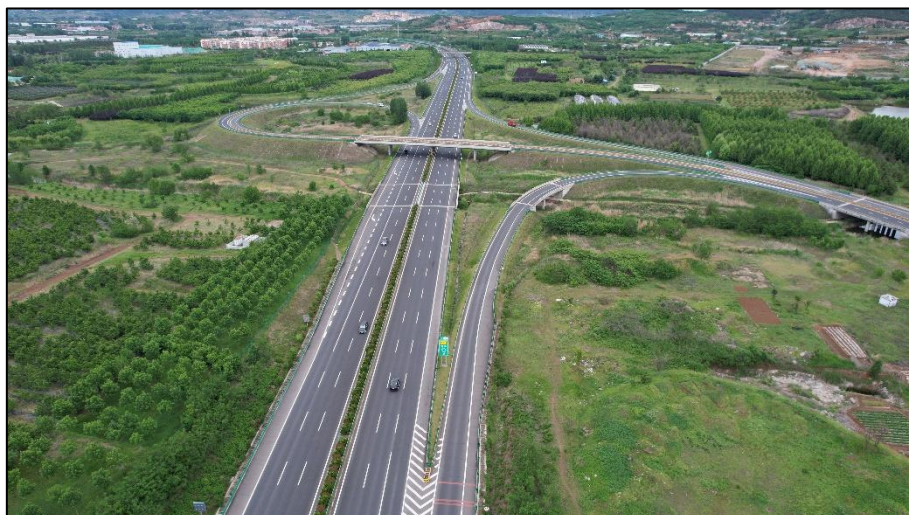
图 4-2 无人机观测

(2) 无人机是利用无线电遥控设备和自备的程序控制装置操纵的不载人飞机。与载人飞机相比，它具有体积小、造价低、使用方便的特点，特别适用于高速公路交通流调研。本次调研使用 DJI 四旋翼无人机实现高分辨率影像的采集。

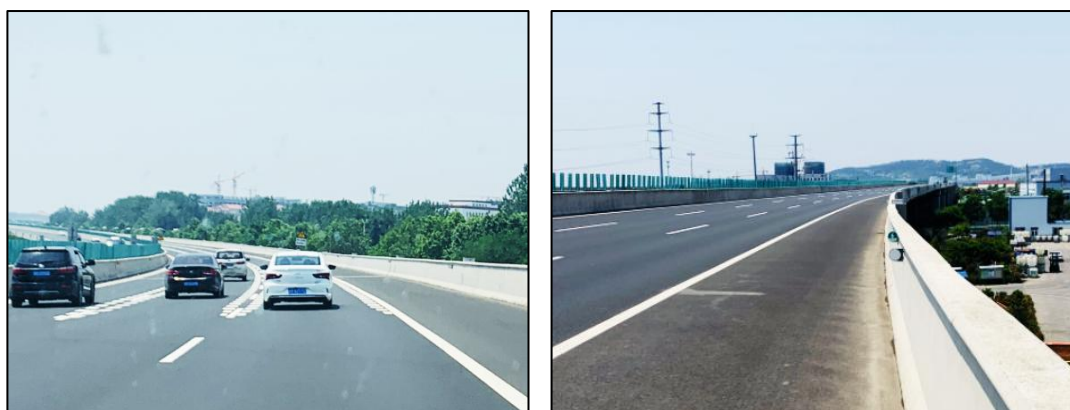
图 5-2 城阳高架桥路段

通过交通事故的初步分析可知，本项目部分交通事故与雨天道路湿滑有关，特别是城阳高架桥路段，在短时降雨时排水较慢，易造成积水，对雨天行车安全不利，应对重点路段排水坡度、排水设施进行核实，从高速公路安全设施和管理控制手段等方面加以有针对性的改善。

鉴于本项目桥梁结构和工程影响，在桥面增加泄水口有损害桥梁结构的危险，较为简单的方法为在路侧或中央分隔带混凝土护栏底部设置排水孔辅助排水，在桥下空间对排水有要求的路段设置纵向排水槽，将混凝土护栏底部排水孔流出的雨水进行收集并集中排放，排水孔间距宜为 1m。
